## → PRESSEMITTEILUNG

### Mineralische Klima- und Heizplatten installiert. **Neubauqualität in geschichtsträchtigen Herrenhaus**

**Ammerbuch/Franche Comté, Juni 2013.** Das Innere des herrschaftlichen Gebäudes im französischen Jura war nach mehrjährigem Leerstand sanierungsbedürftig. Mit viel Sachverstand wurde es komplett überholt. Heute sorgen mineralische Innendämmung, Geothermie und Heizplatten für ein hervorragendes Raumklima und höchste Wohnqualität.

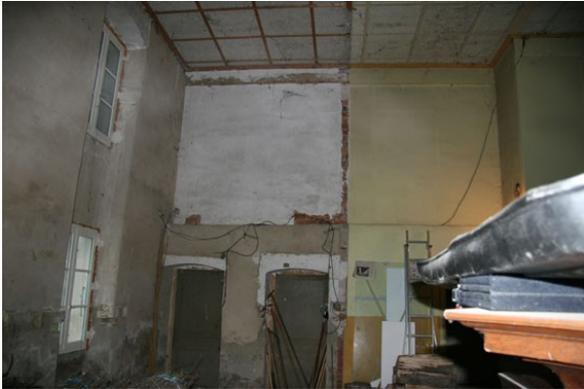
Bild 2: Altputze werden entfernt, neue Fenster und Türen eingebaut.

eine Zwischendecke eingezogen. Dadurch entstand im Obergeschoss ein 76 m<sup>2</sup> großer Wohn- und Essbereich mit einer Raumhöhe von 3,50 m. Die Innenwände des Hauses sollten mit Wohnklima- und teilweise mit Heizplatten versehen werden. Zunächst wurden Altputze, darunter Kunstharz, abgeschlagen. In der Folge stellten die Verarbeiter fest, dass die massiven Wandflächen sich spürbar verjüngten. Um eine senkrechte Wandfläche als Grundlage für das *epatherm*-System zu erhalten, wurden die Wände zunächst mit mineralischem Mörtel verputzt, stellenweise bis zu 4 cm dick.

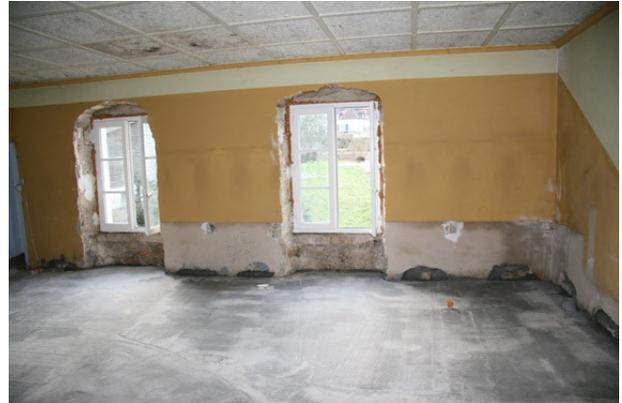
Bild 3: Auch die Fensterlaibungen werden erneuert.

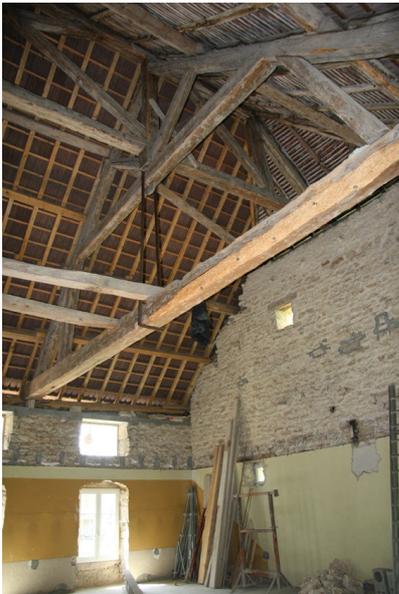
Bild 4 (links): Neue Tragbalken werden eingezogen.

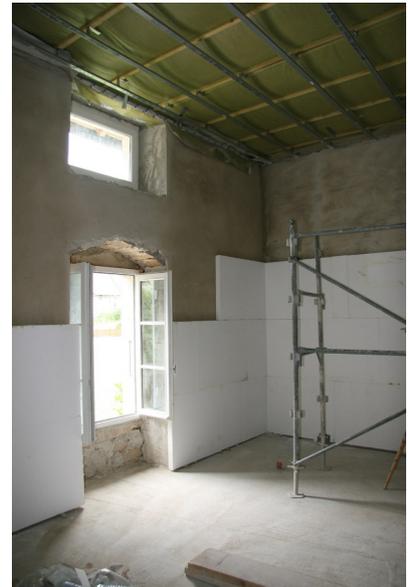
Bild 5 (rechts): In 3,5 m Höhe wird der Innenraum durch eine Decke unterteilt. *epatherm*-Platten werden von unten nach oben verlegt.

Weit über 100 m<sup>2</sup> Klimaplaten mit einer Dicke von 60 mm wurden im gesamten Innenraum des Herrenhauses verbaut. Die *epatherm*-Platten lassen sich vor Ort einfach zuschneiden und werden vom Boden beginnend mit dem zugehörigen Kleber an der Wand montiert (siehe Bild 5). Das *epatherm* System ist bauaufsichtlich zugelassen und wird häufig im Bereich des Denkmalschutzes eingesetzt. Es dämmt, reguliert das Wohnklima und verhindert Kondenswasser und Schimmel im Innenbereich.

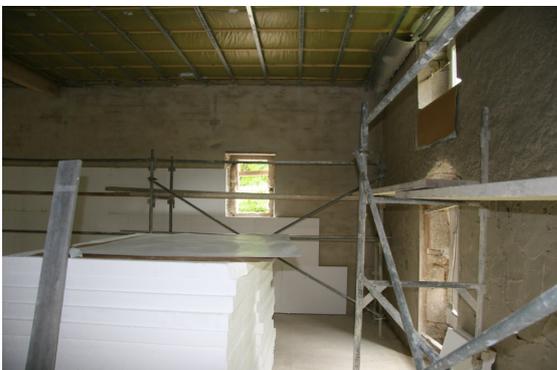
Bild 6: Die Innendämmung mit *epatherm* schreitet voran, die Platten werden im Haus gelagert.

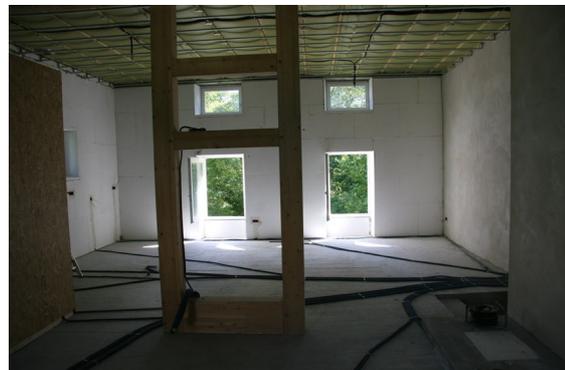
Bild 7: Die rechte Wand ist mit Putz ausgeglichen, die übrigen Wände bereits mit Wohnklimaplatzen versehen.

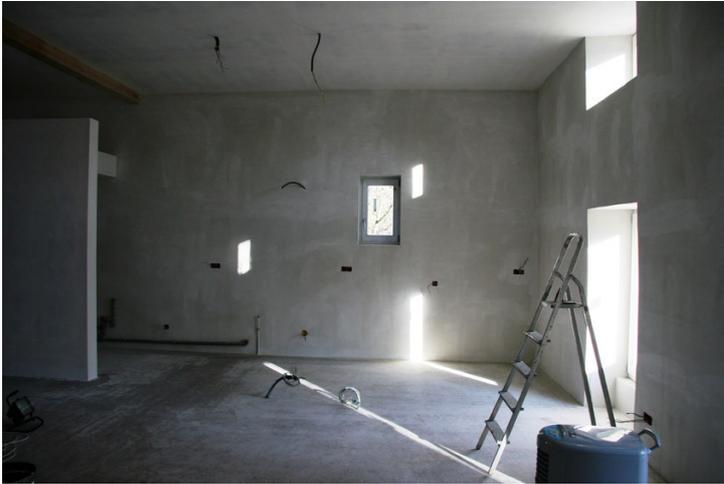
Bild 8: Die epatherm-Dämmplatten sind verschachtelt.

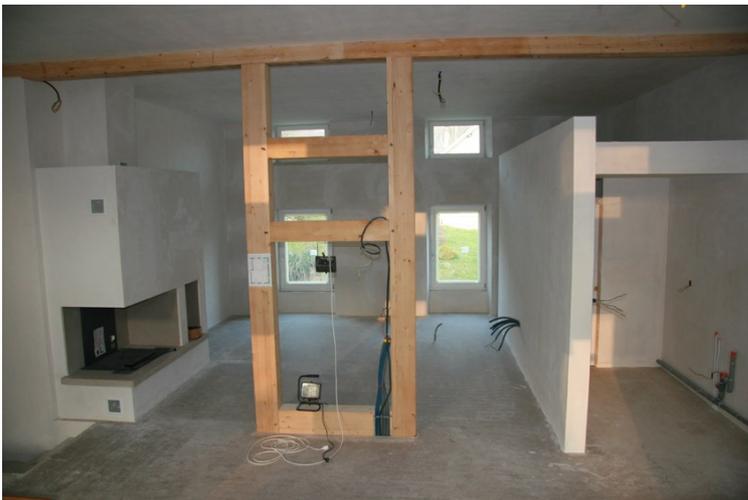
Bild 9: Rechts wird das Bad abgeteilt. In der zweiten Reihe von unten werden dort Heizplatten verlegt, die Anschlüsse für Strom und Thermostat ragen aus der Wand.

Wie in diesem Herrenhaus ist es in Bestandsgebäuden häufig nötig, ursprünglich unbeheizte Räume zu Wohnräumen umzugestalten. Mit *epatherm* können solche Räume gleichzeitig gedämmt und beheizt werden: Die Wohnklimaplaten übernehmen die Innendämmung, die dazu passenden Wandheizplatten ermöglichen das einfache und effektive Nachrüsten einer Heizung. Die Heizplatten bestehen aus dem selben Material wie die Wohnklimaplaten, zeichnen sich jedoch aus durch eine integrierte Heizfolie. Beim vorliegenden Objekt wurden die Wandheizplatten im Bad verbaut (siehe Bild Nr. 9) und sorgen dort zuverlässig für Wärme, zumal sie deutlich schneller reagieren als die Fußbodenheizung.

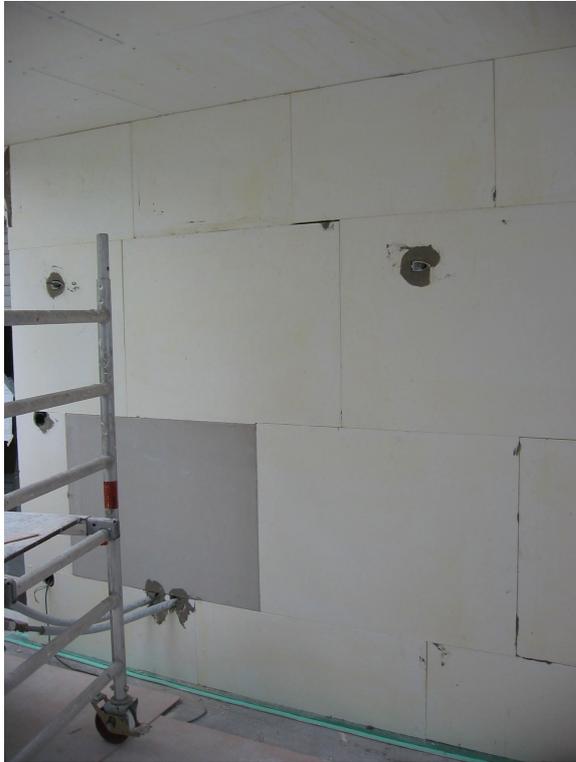
Bild 11: Mit einer beheizbaren Innendämmung lässt sich die teure nachträgliche Installation einer Heizung vermeiden.
